XV SEMINÁRIO NACIONAL DE DISTRIBUIÇÃO DE ENERGIA ELÉTRICA - SENDI 2002

Substituição de Barramento e de Chave Seccionadora Tripolar de 69kV com Instalação Energizada

M. J. C. Pinheiro – COELBA, M. L. Bezerra – COELBA

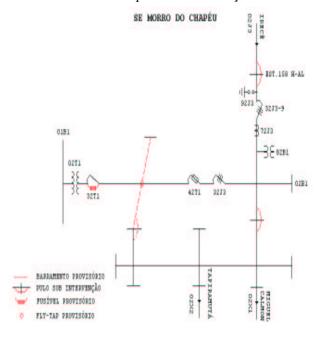
- Abaixo o desenho esquemático da situação:
